防水漆不防水

外面下雨家里掉渣

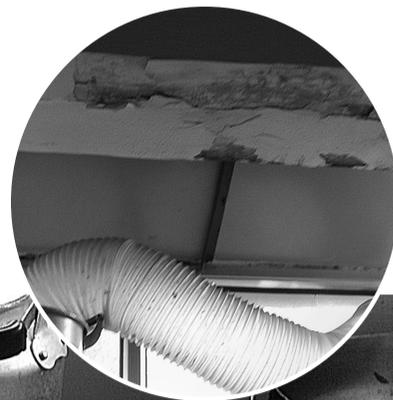
厨房屋顶的防水漆不断脱落,让吴女士很心烦。

无奈,吴女士决定尽快找家装修公司重新刷漆修整。“这回就算工作再忙,也得自己监工,这样就算遇到任何质量问题,也能找当事人解决。”吴女士说,“不整修的话,到了雨季,墙面更难以修复了。”

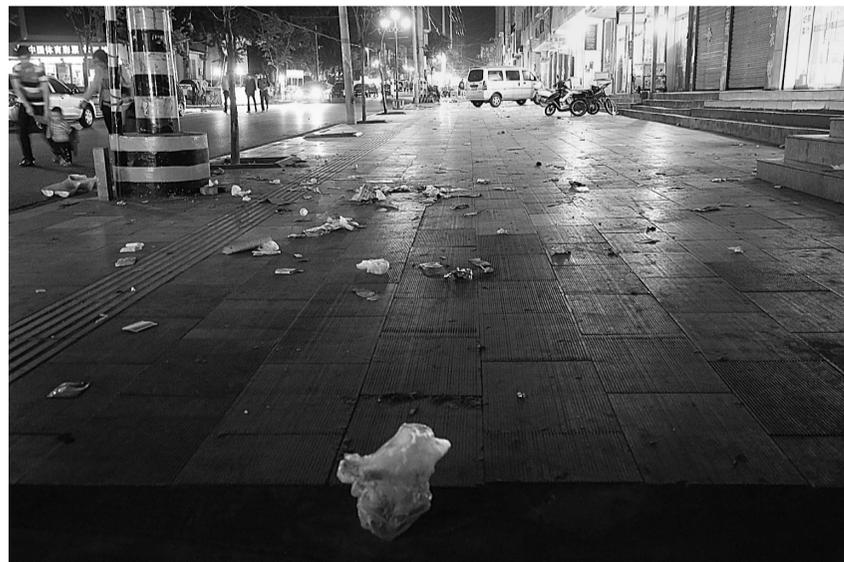
5月8日,山亭区人工湖商业街夜市上垃圾纸袋果皮遍布街头,实在是不堪入目,希望有关部门加强对附近的管理。(记者 王震 摄)
