舞阳县民房改造坍塌事故致17人死亡 施工队被指用千斤顶抬升房屋

夺命的“升房”

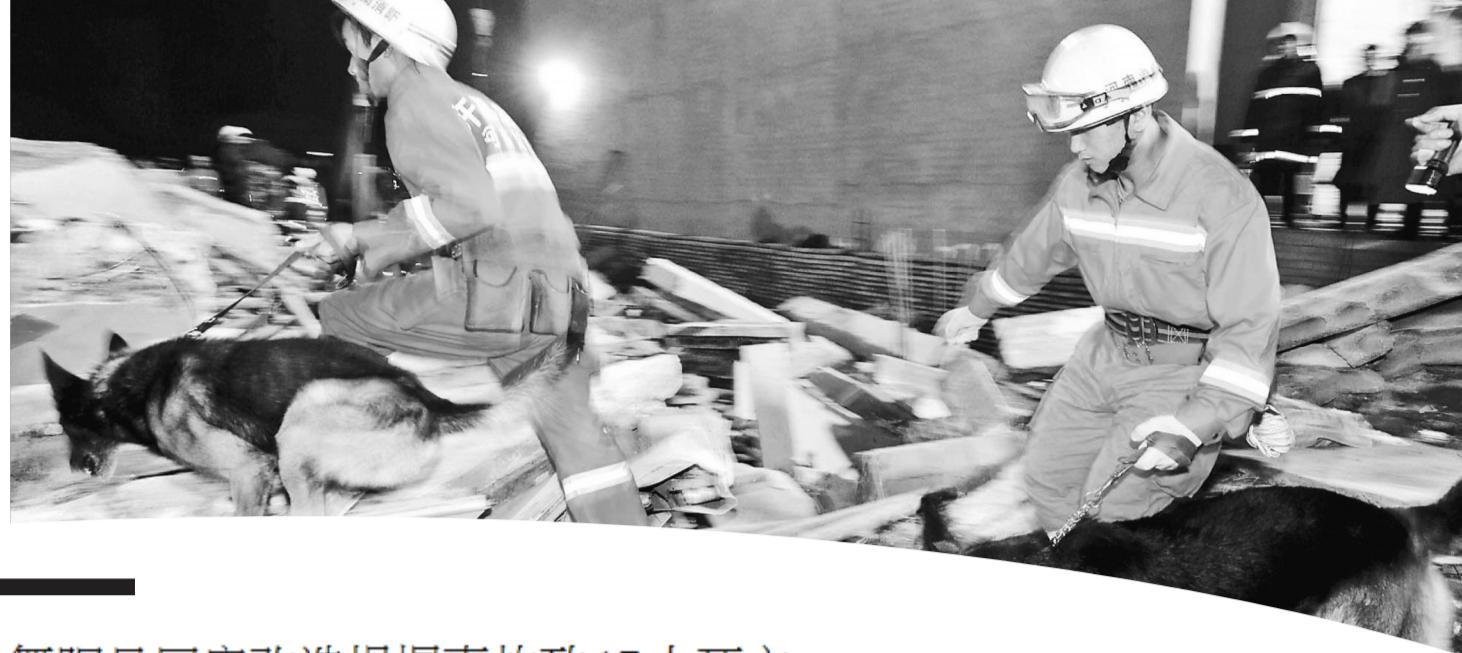
钢筋弯曲,砖块和水泥板碎裂,这栋两层高的居民楼已变成一片废墟。

示,在楼房一侧有6名工人,他们将一楼房顶和二楼楼底中隔开,用千斤顶等物体作为支撑,正在往里面填补砖块,从楼房间填补的砖块痕迹来看,视频中的两层楼之间已经垫高了约10块砖的高度。

“从一二层圈梁位置截断后采用千斤顶临时顶升,只解决竖向传力,水平向没有任何支撑。一旦有水平荷载或者千斤顶的顶升高度不一致,就会造成整体的一个偏心,这样就可能造成建筑物的整体倾覆。而且二层由若干个放置在一层砖墙上的千斤顶支撑,之前连续的墙体离散成若干个点,可能造成墙体结构的局部承压被破坏,也会最终导致建筑物的整体倾覆。”
